Conservación integral de BIC

Edificación: Colegio Nuestra Señora de la Sabiduría Villavicencio

Comprehensive conservation of BIC Building: Colegio Nuestra Señora de la Sabiduría Villavicencio.

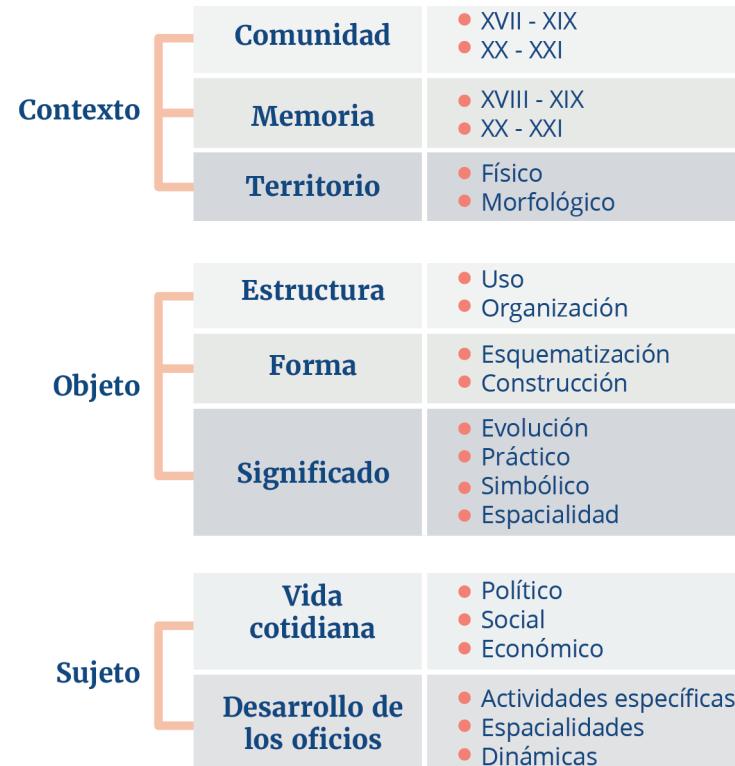
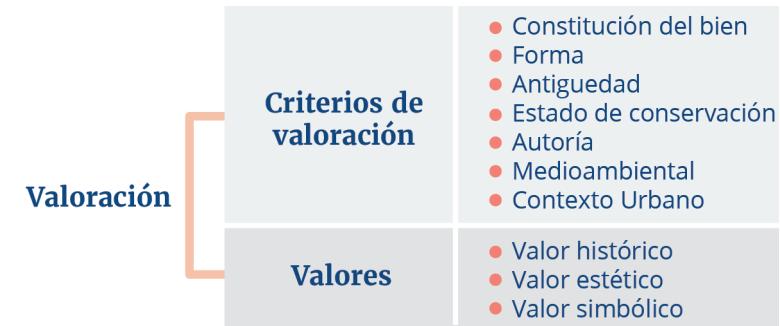
Figura 01 ◀ Valoración.
Fuente: Elaboración propia con base en: Díaz Riveros, C. (2009).

Para lograr este objetivo, se tomaron tres componentes principales: el contexto, referido a la comunidad, la memoria y el territorio; el objeto, como elemento arquitectónico, la estructura, la forma y el significado para la sociedad; y por último el sujeto, que hace énfasis en el territorio socio-cultural, el cual genera un desprendimiento de los elementos que se articulan en las relaciones físico espaciales dentro de la valoración del bien inmueble. (fig.1)

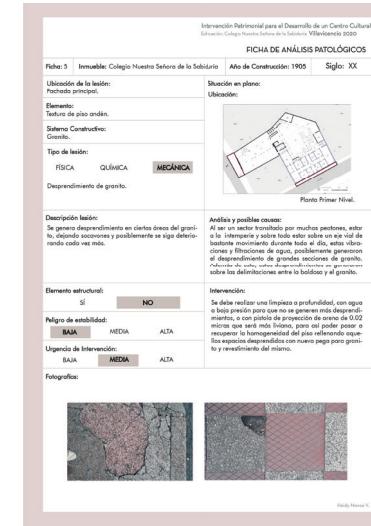
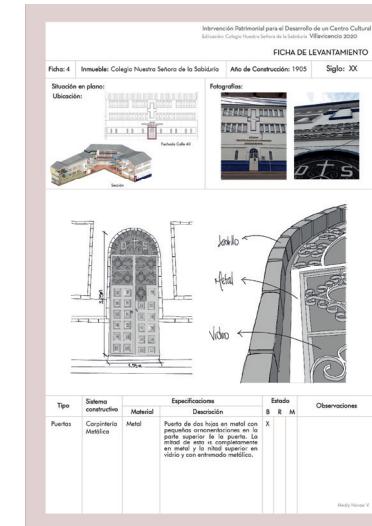
Figura 02 ◀ Fichas de valoración edificación Colegio Nuestra Señora de la Sabiduría. (2020)
Fuente: Elaboración propia

En contraste, se realizaron las planimetrías de los tres niveles con sus respectivas fachadas y secciones, y se desglosaron aspectos importantes para hacer el análisis arquitectónico, a su vez, determinantes que generaron un criterio de valoración frente a aquellos elementos que deben ser restaurados o que pueden ser sustituidos por una pieza nueva dependiendo de la gravedad de las lesiones, teniendo en cuenta también la ubicación de estos elementos en el espacio. (fig.2)

La información recolectada pronunció la visualización completa del elemento arquitectónico como unidad, llevando a cabo un análisis patológico, del cual se organizaron datos conforme a la materialidad, la técnica, la fecha aproximada de intervención, pero además, se reconocieron patologías existentes dentro de la edificación en las áreas de afectación, en pro de soluciones asertivas y concretas a cada una de estas; permitiendo concebir intervenciones que mitiguen el deterioro a muros en adobe, baldosas antiguas y demás elementos que forman parte de la edificación, evitando su deterioro y protección a futuras patologías.
