# LA ARQUITECTURA EN ADOBE: EDIFICACIONES, PRUEBAS Y COMPORTAMIENTO EN EL CENTRO ANTIGUO DE VILLAVICENCIO

Carlos Alberto Díaz Riveros

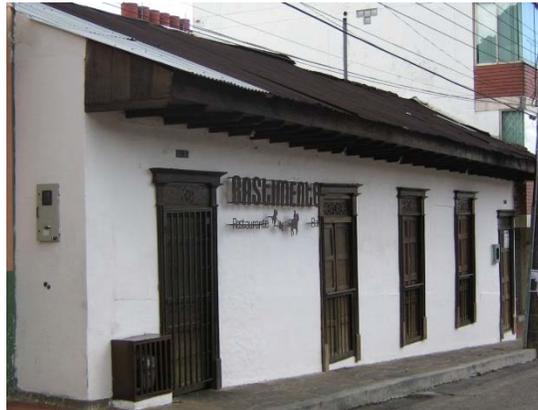
**Fig. 1.** Foto de la edificación. Tomado de Parámetros para la intervención arquitectónica del Centro Histórico de Villavicencio: Desde la perspectiva del Patrimonio Cultural, séptimo semestre B 2008 del programa de arquitectura UNIMETA.

Se realizó la aplicación del método a la Edificación, **Restaurante Bastimento**, (Ver Figura 1).

Los materiales hallados: la Cimentación ciclópea; Sobre cimiento: piedra elevada a los 0.35 mts. De altura; Estructura de Muros: Tierra, técnica de adobe; Carpintería de madera compuesta de: a. Pie Derecho listones, a manera de columna, en madera ordinaria y dura, que miden aprox. 0.10 x 0.10 x 3 mts, y en sus bordes longitudinales tiene cortes alfeizados, estos elementos se encuentran en el corredor junto al patio. b. Las puertas del primer piso internas, son de madera dura y semiordinaria, con acabados en pintura de aceite y de color envejecido. d. Las puertas son de una sola hoja en madera, con seis cuerpos, dispuestos dos en la parte superior y descendiendo en tres filas de dos; Pisos: Placa de contrapiso, en concreto con altura de 0.10 mts. En primer piso es piso en baldosa de cemento y madera y Cubierta: Estructura en madera rolliza y cubierta en teja de zinc, como es tradición en el centro urbano.

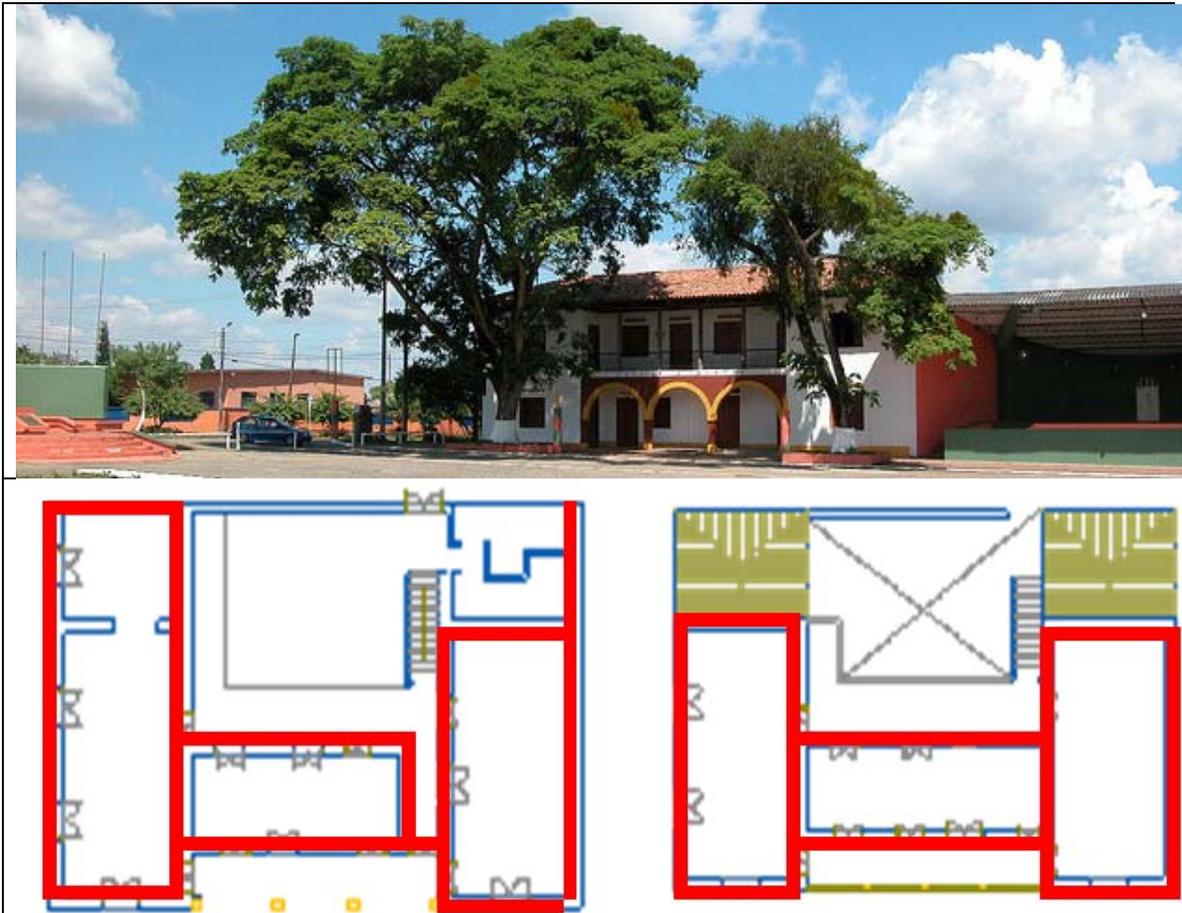
Fig. 2. propuesta de Obras de consolidación. Tomado de Tomado de Parámetros para la intervención arquitectónica del Centro Histórico de Villavicencio: Desde la perspectiva del Patrimonio Cultural, séptimo semestre A 2010 del Programa de Arquitectura UNIMETA.

En el caso de la casa de la cultura, de San Martín, se propone entre las obras de consolidación, (Ver Figura 2), se formula recuperar algunos elementos estructurales que fueron demolidos, reforzados y vueltos a construir en otros materiales como el concreto, adicionaron columnas, parte de placa de entepiso, una ventana y una puerta de uno de los salones existentes.

Este es un caso de factores combinados de causas de deterioro por humedad, igualmente se debe pensar en un tratamiento combinado que consiste por un lado en impermeabilizar la fachada e interior, ya sea remplazando el pañete o aplicando productos hidrófugos directamente sobre el pañete en calado.

Además, se puede emplear un sellador para los muros de adobe, que se aplica antes de pintar y deja una capa plástica incolora, que no se notará, pero impedirá que la arcilla se deshaga, al quedar plastificada y ventilada.
