## **Variables sobre la vulnerabilidad ante la amenaza sísmica en las ciudades colombianas con dos ejemplos: Tumaco y Villavicencio**

Germán Chicangana

### **RESUMEN**

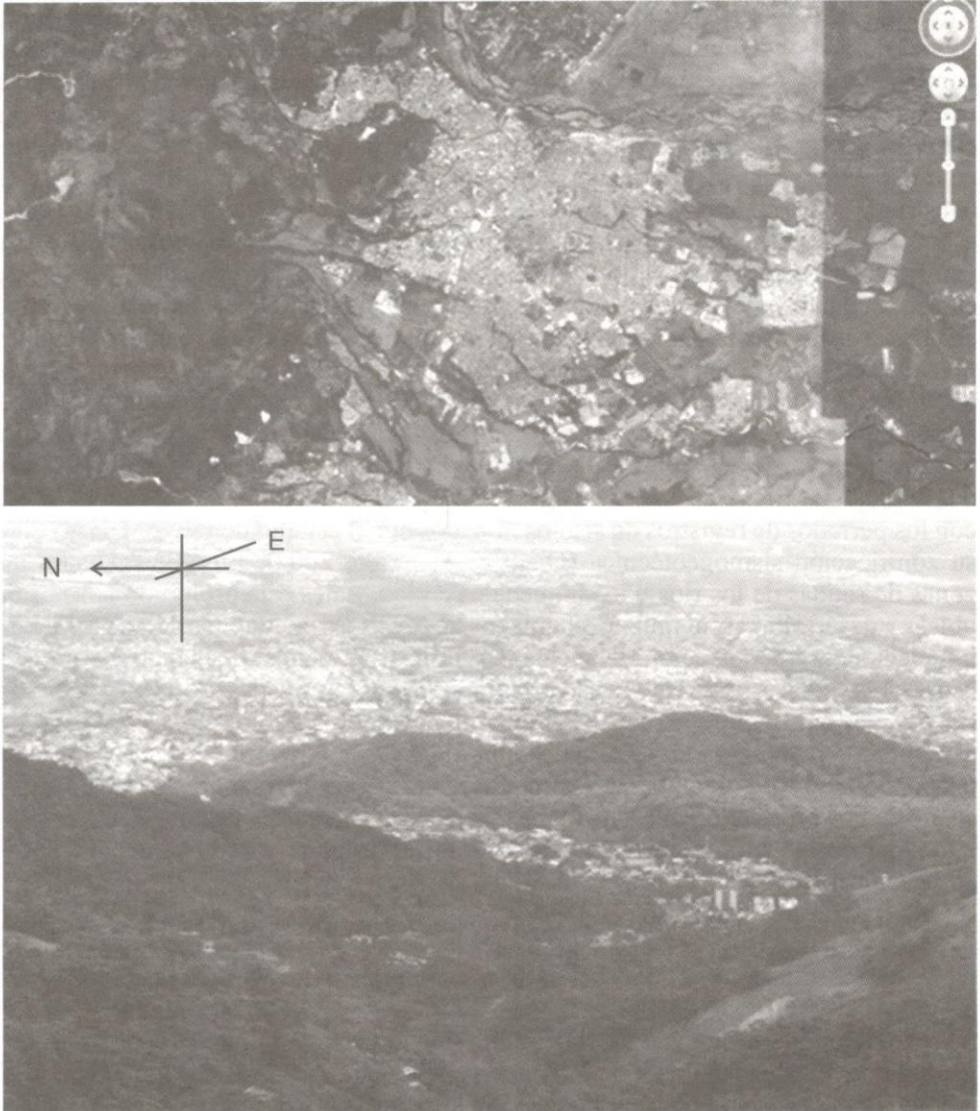
Fig. 6. Arriba, imagen tomada de Google Earth © que muestra el área urbana de Villavicencio para 2010 y abajo panorámica de la misma tomada desde los cerros occidentales igualmente en 2011. En la imagen de Google Earth © se observa que el área urbana se encuentra disectada por varios sistemas de drenajes constituidos por las cuencas del río Guaitiquía al norte y el río Ocoa al sur. La evolución de estas cuencas para al menos el último medio millón de años, ha construido a partir de materiales de arrastre y depósitos aluviales el suelo de más del 70 % del área urbana la cual se está expandiendo en sentido SE y en la medida que dichos sedimentos se apartan de la cordillera incrementan su espesor.

Como aparte especial está la geología del subsuelo de la ciudad de Villavicencio y sus implicaciones geotécnicas. El subsuelo de la mayor parte de la ciudad se ha conformado muy recientemente en términos geológicos y consta hacia la base de rocas sedimentarias pertenecientes a la Formación Corneta de edad Plioceno Superior representadas por conglomerados, areniscas, arcillolitas y limolitas en paquetes con muy poco buzamiento fuertemente estratificados y fracturados. Esta unidad está parcialmente cubierta hacia el piedemonte por derrubios y sedimentos de procedencia fluvial correspondientes al lapso Pleistoceno - Holoceno (Chicangana, 2009) y la zonificación sismogeotécnica indicativa preliminar realizada para la ciudad determinó que esta se encuentra en una desventaja muy grande con respecto a otras ciudades de tamaño intermedio del país y que ya han sufrido sismos previamente, como lo es el caso de Armenia, Pereira o Popayán, ya que Villavicencio está construida sobre un gran depósito de origen fluviotorrencial y aluvial (Figura 6) cuyo espesor oscila de entre 5 hasta más 100 metros (Ojeda y Alvarado, 2002). La zonificación geotécnica dividió el área urbana de Villavicencio en cuatro zonas, las cuales oscilan en aceleraciones espectrales desde 0,7 g para el occidente de la ciudad en la zona de los cerros, hasta una aceleración superior a 2,0 g en los abanicos aluviales ubicados en la parte correspondiente al piedemonte cordillerano. En general, para la mayor parte del área urbana que se está extendiendo hacia el oriente y suroriental, la aceleración espectral esperada debido a la ocurrencia de un sismo muy cercano, es de 1,6 g y sus suelos se componen de humedales y pantanos. Los periodos fundamentales de los suelos de la ciudad en general se encuentran entre 0.20 y 0.75 segundos acordes con los periodos de registros de sismos tomados por el estudio de INGEMINAS para su zonificación sismogeotécnica (Ojeda y Alvarado, 2002). En Villavicencio, las zonas de rondas de los ríos y los humedales en los cuales está prohibido por norma ubicar y desarrollar asentamientos humanos debido a sus condiciones de riesgo como inundaciones y licuefacción de suelos, se encuentran ocupados debido a que por causas históricas como las sucesivas inmigraciones derivadas de la violencia en Colombia (lapso 1950 – 1970) y la violencia del narcotráfico (lapso 1980 - actualidad), ha generado una ocupación ilegal del territorio en una muy alta proporción. Lo anterior aumenta la vulnerabilidad de la población frente a un eventual sismo en una proporción que supera más del 60% del área urbana, considerando para ello igualmente una muy baja calidad de su infraestructura y de vivienda (Turkstra, 1998; Chicangana et al., 2010b).

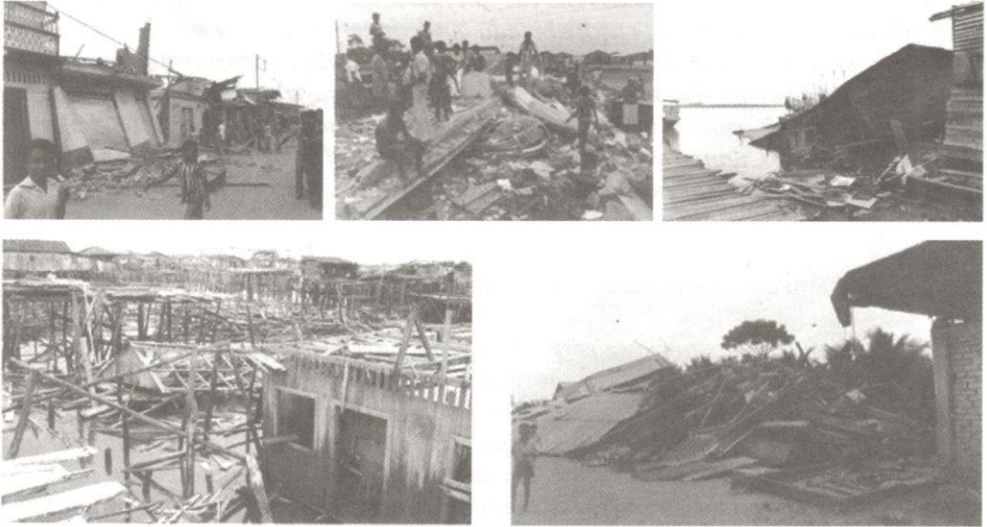
Fig. 9. Consecuencias del sismo y el tsunami del 12 de diciembre de 1979 en Tumaco. Fotos tomadas de Pararas-Carayannis (2000).

Para el sismo del 12 de diciembre de 1979 de acuerdo a Herd et al. (1981), se muestra que toda la ciudad sufrió derrumbamientos de estructuras y edificaciones de concreto e inundaciones que obedecieron al efecto del tsunami el cual arrasó con casi la totalidad de las construcciones palafíticas ubicadas en las islas (Figura 9), y generó el fenómeno de la licuación de suelos de manera general a lo largo de la línea de costa incluyendo el área urbana de Tumaco y hasta 50 km dentro del continente, explicándose esto último por el tipo de costa que caracteriza a esta región, la cual se constituye de llanuras y deltas mareales que presentan hacia el litoral islas barrera (Martínez et al., 1995). La zona de subsidencia en la línea de costa que produjo la mortandad de la vegetación compuesta principalmente por manglares, y que se extendió por cerca de 200 km en dirección NE - SW, coincide en su límite, denominado por Herd et al. (1981) Limit of Ground Failure, con el trazo de la falla Remolino - El Charco (Martínez et al., 1995, París et al. 2000), por lo que el efecto sísmico produjo la reactivación de esta estructura generando en esta un movimiento vertical resultante del momento sísmico producido por el megasismo. Dicho movimiento dio lugar a la subsidencia en éste caso del bloque occidental de la falla. El desarrollo de éste fenómeno produjo que el tsunami aumentara su efecto, incrementando de esta manera su letalidad no solo en la región de la Bahía de Tumaco, donde desapareció por completo la población de San Juan de la Costa asentada sobre una isla barrera dejando más de 200 víctimas, sino también poblados ubicados dentro
